大唐新能源黑龙江公司三期 150 兆瓦风电示范项目

# 水土保持设施验收报告

建设单位：大唐绥滨新能源有限公司

2023 年 5 月

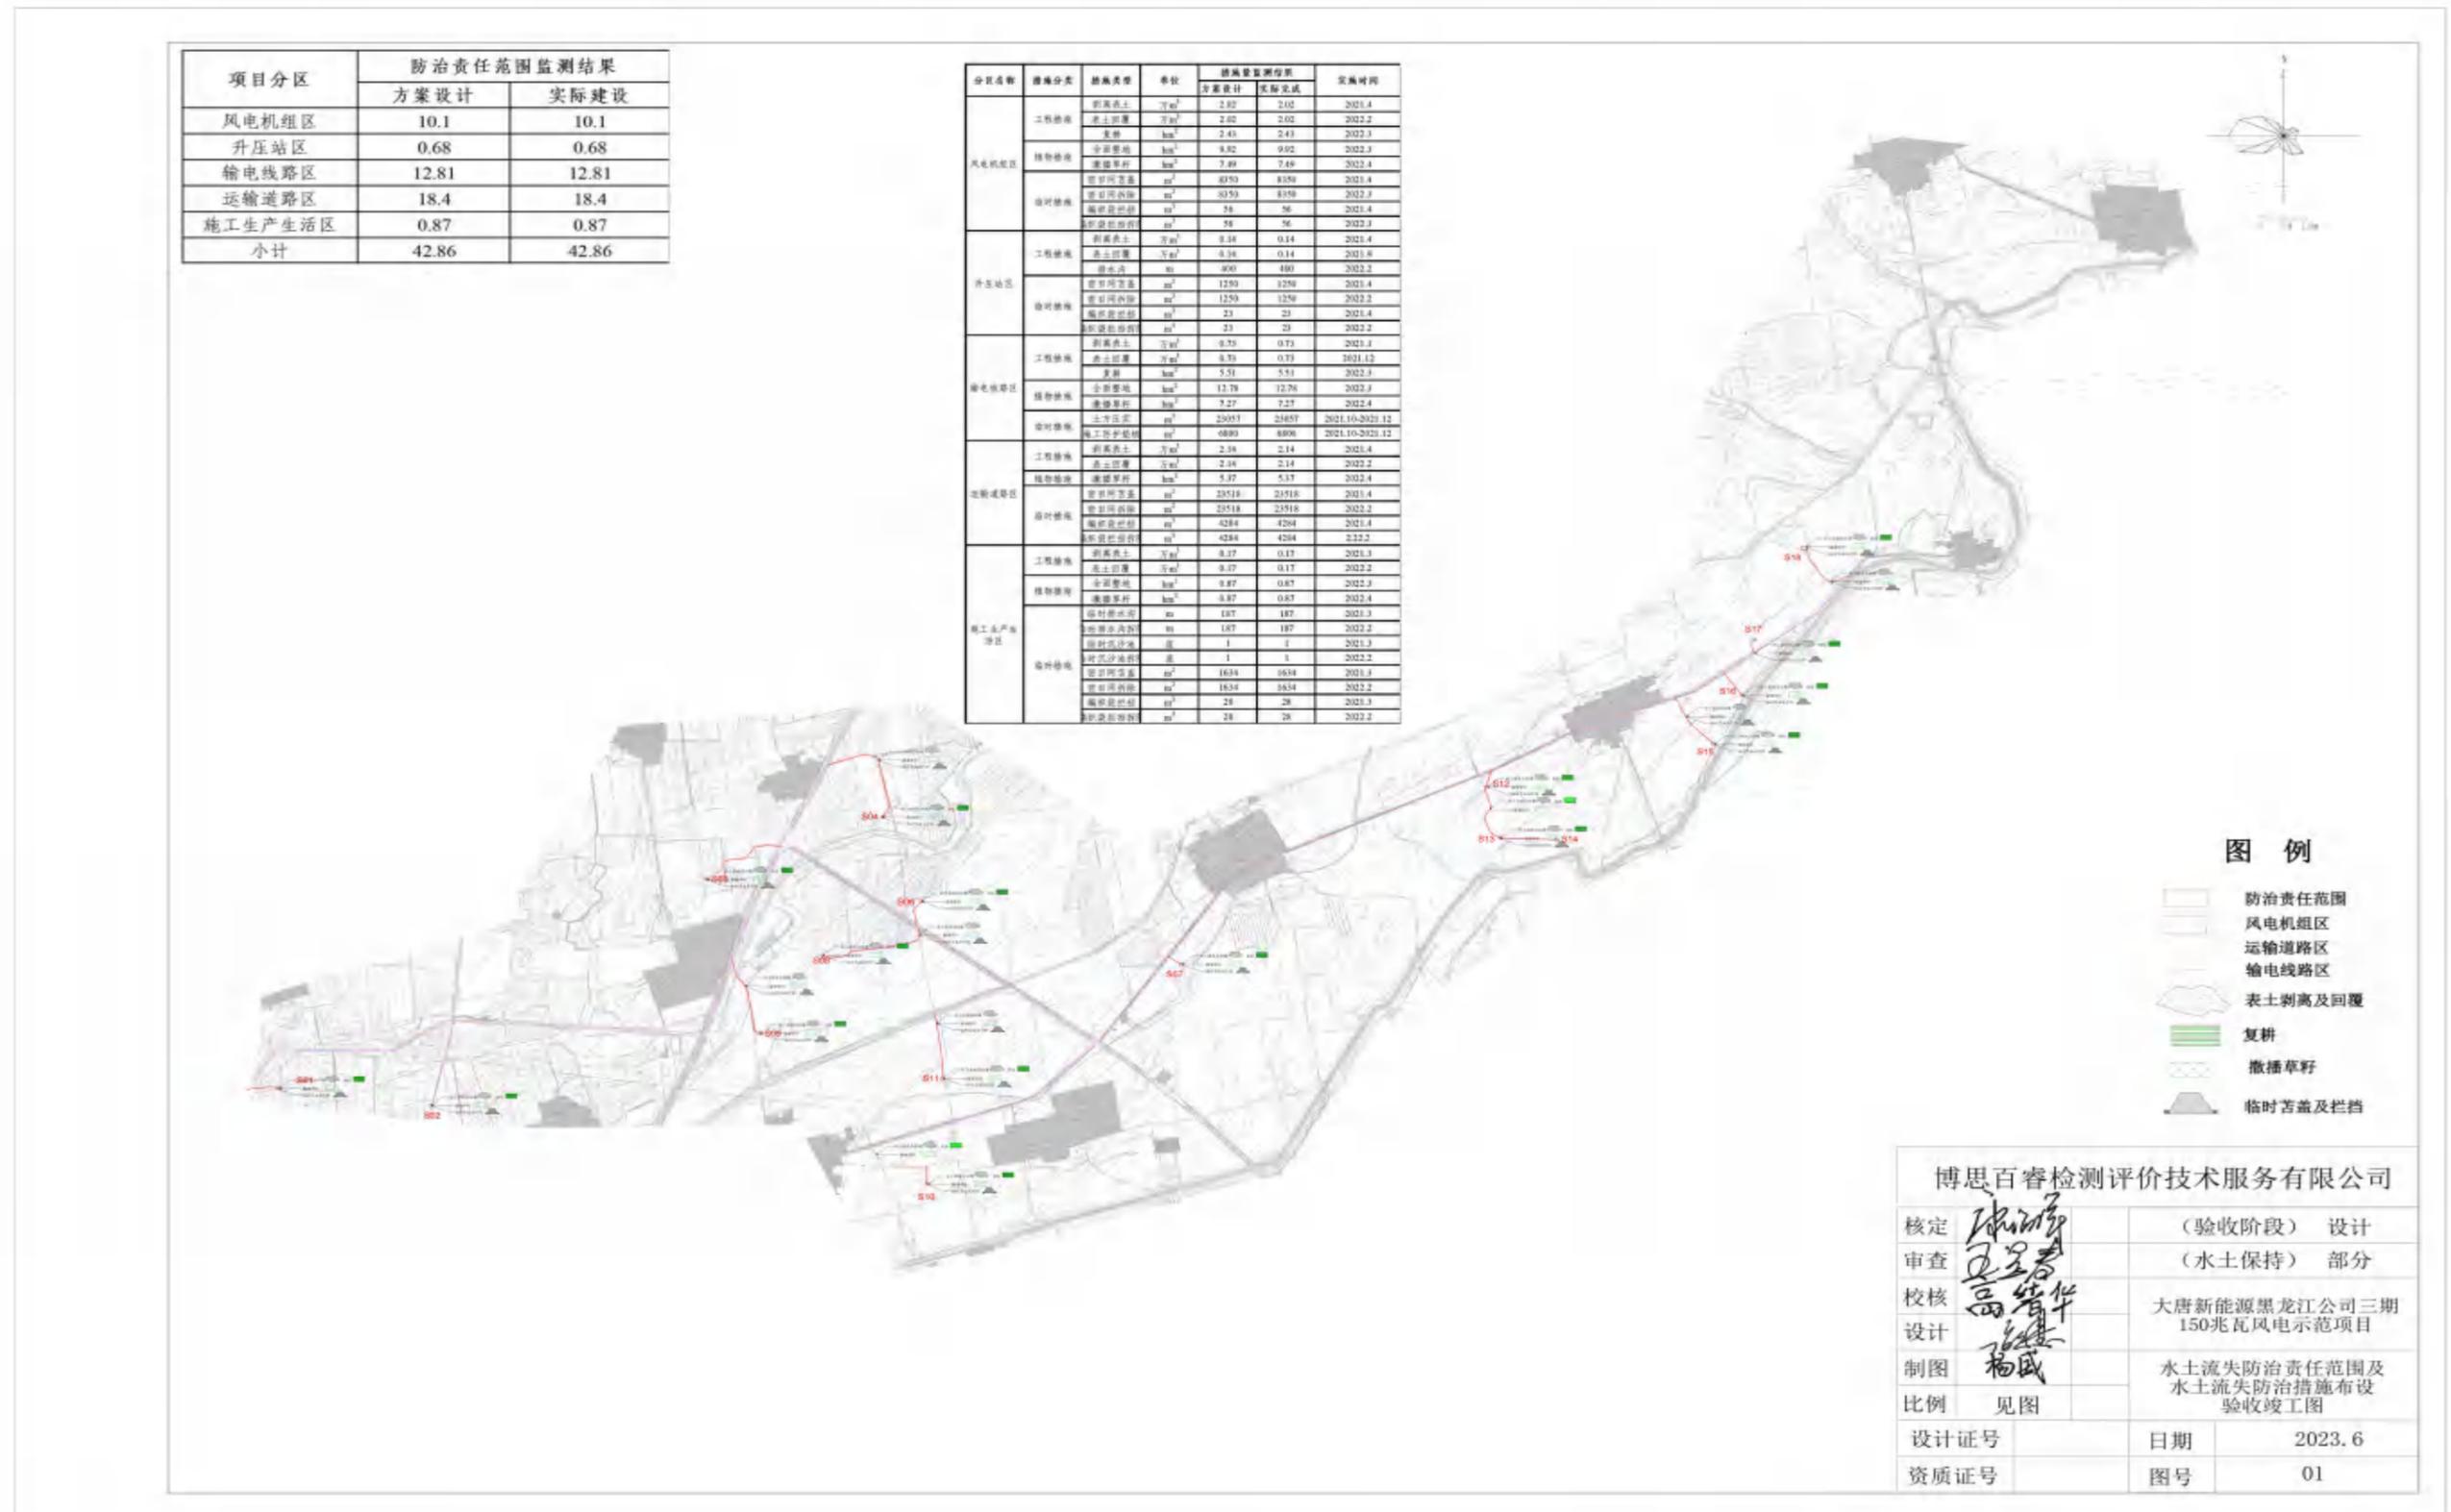
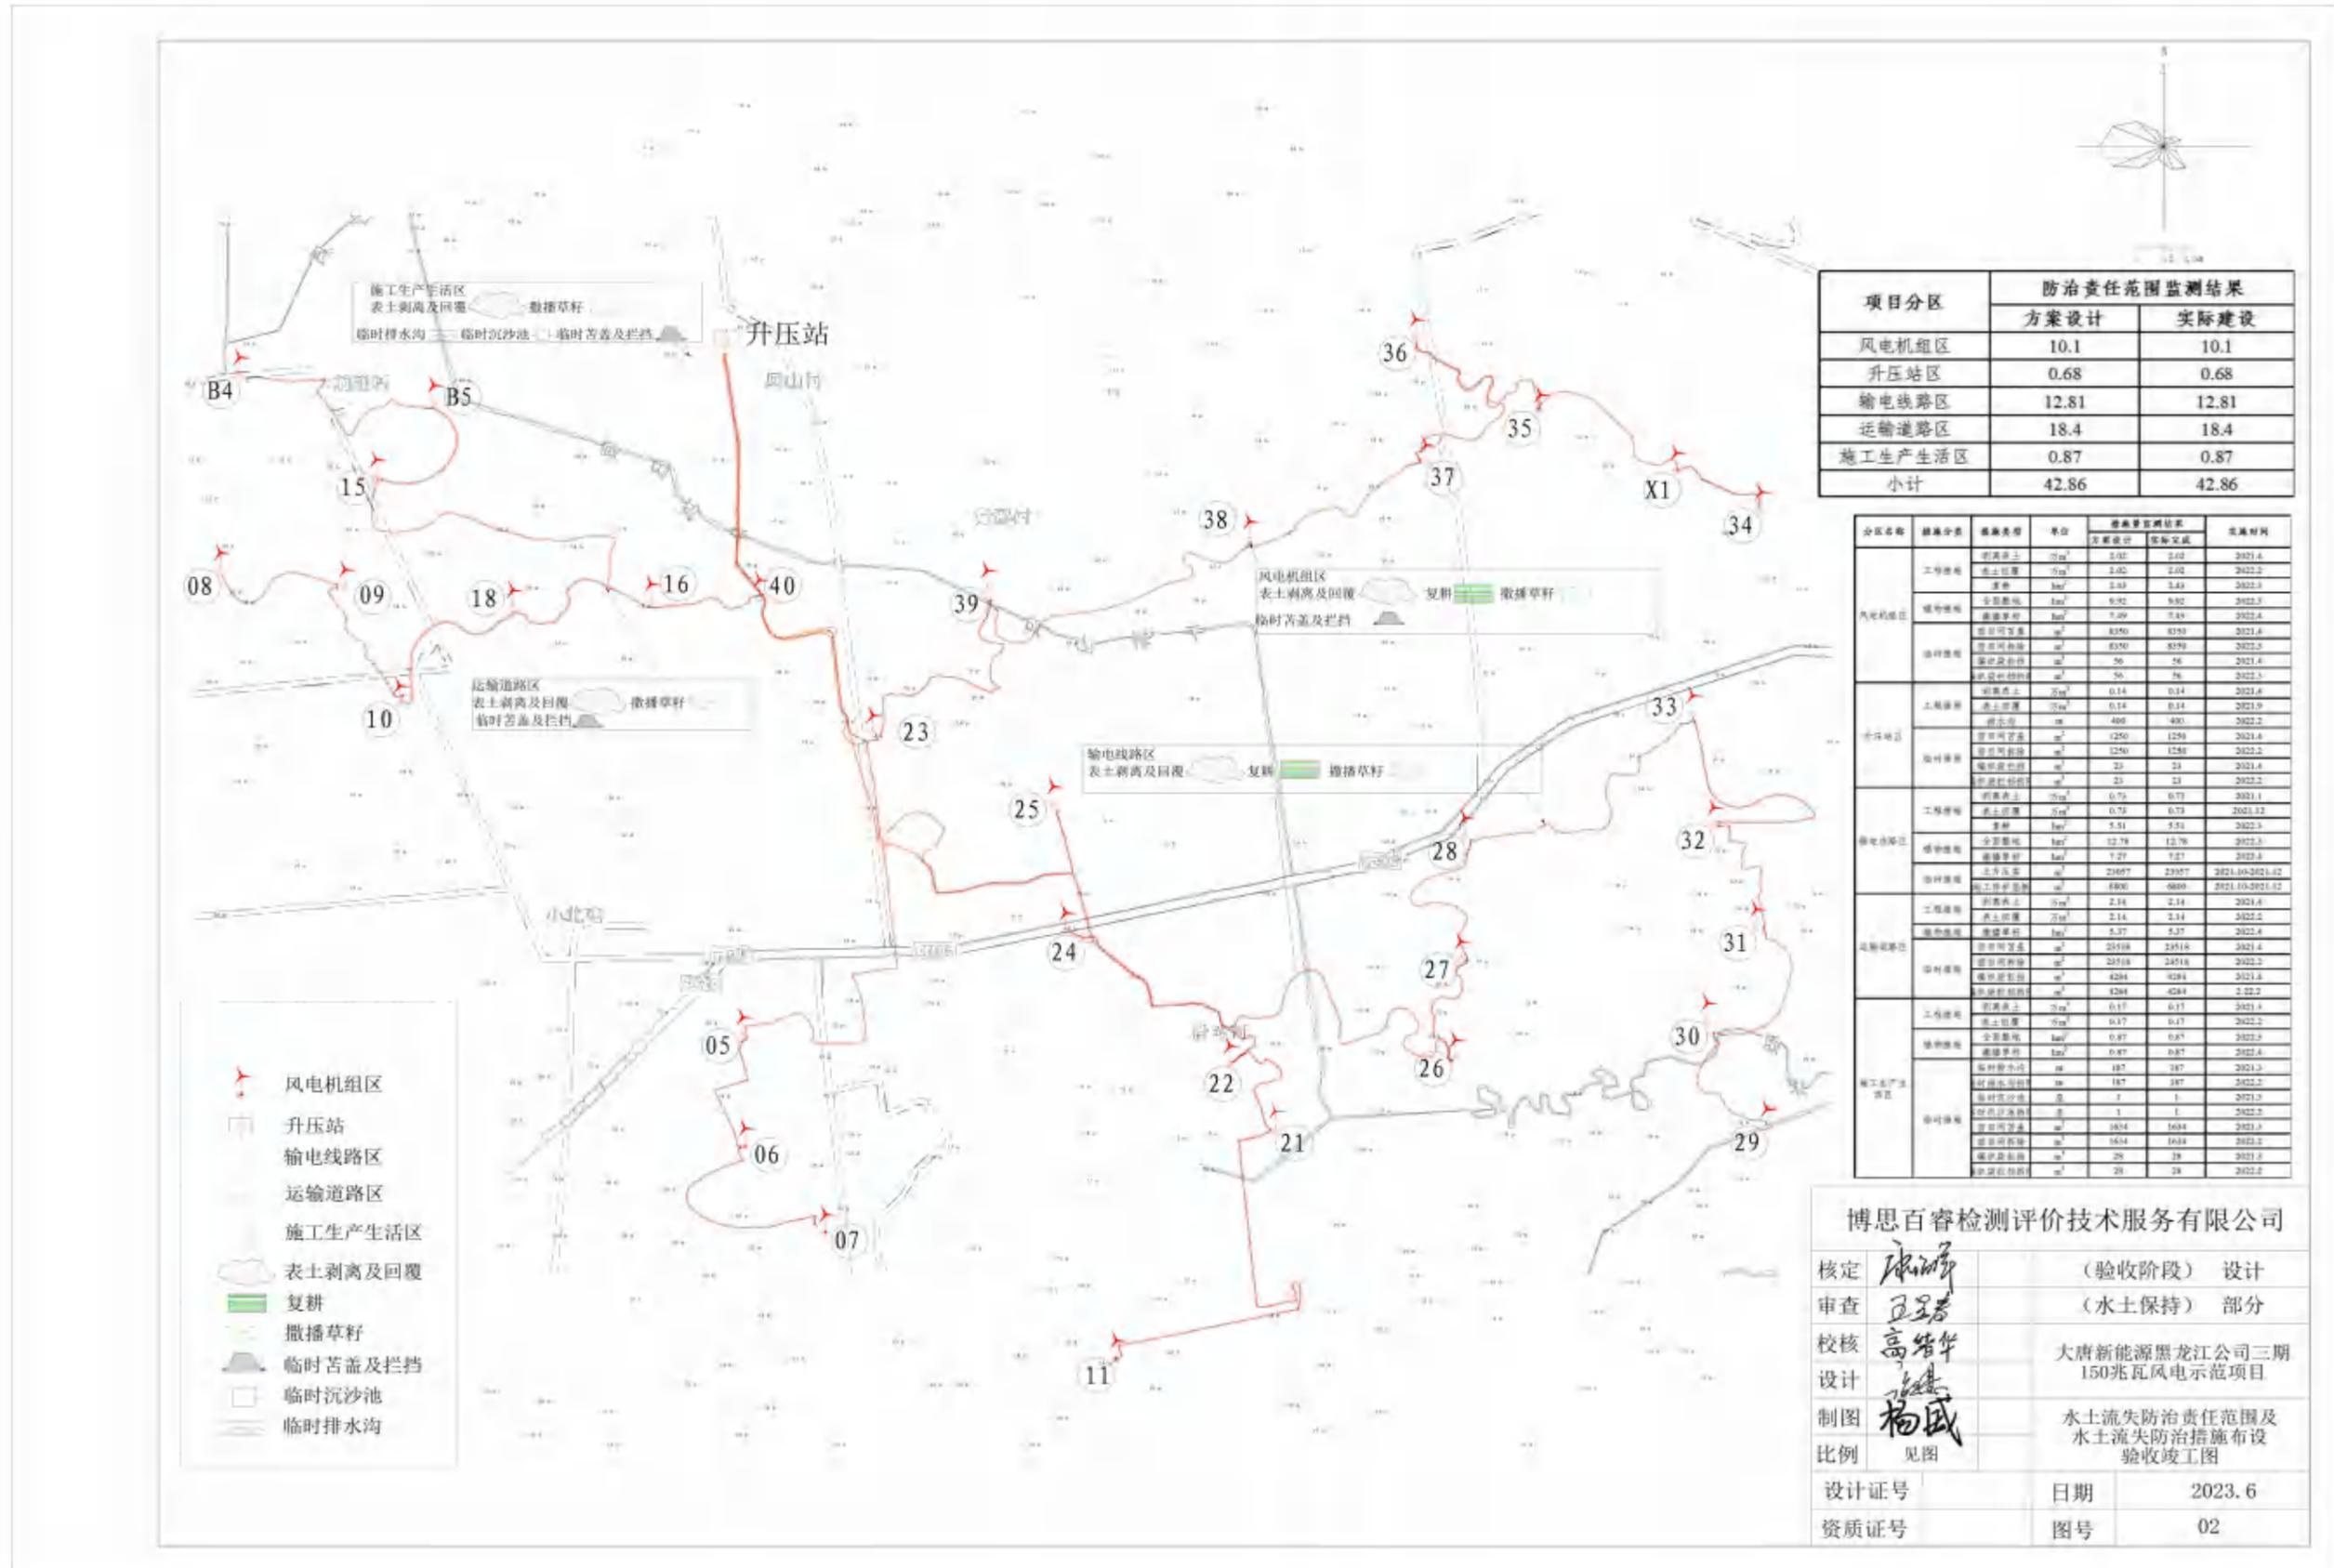
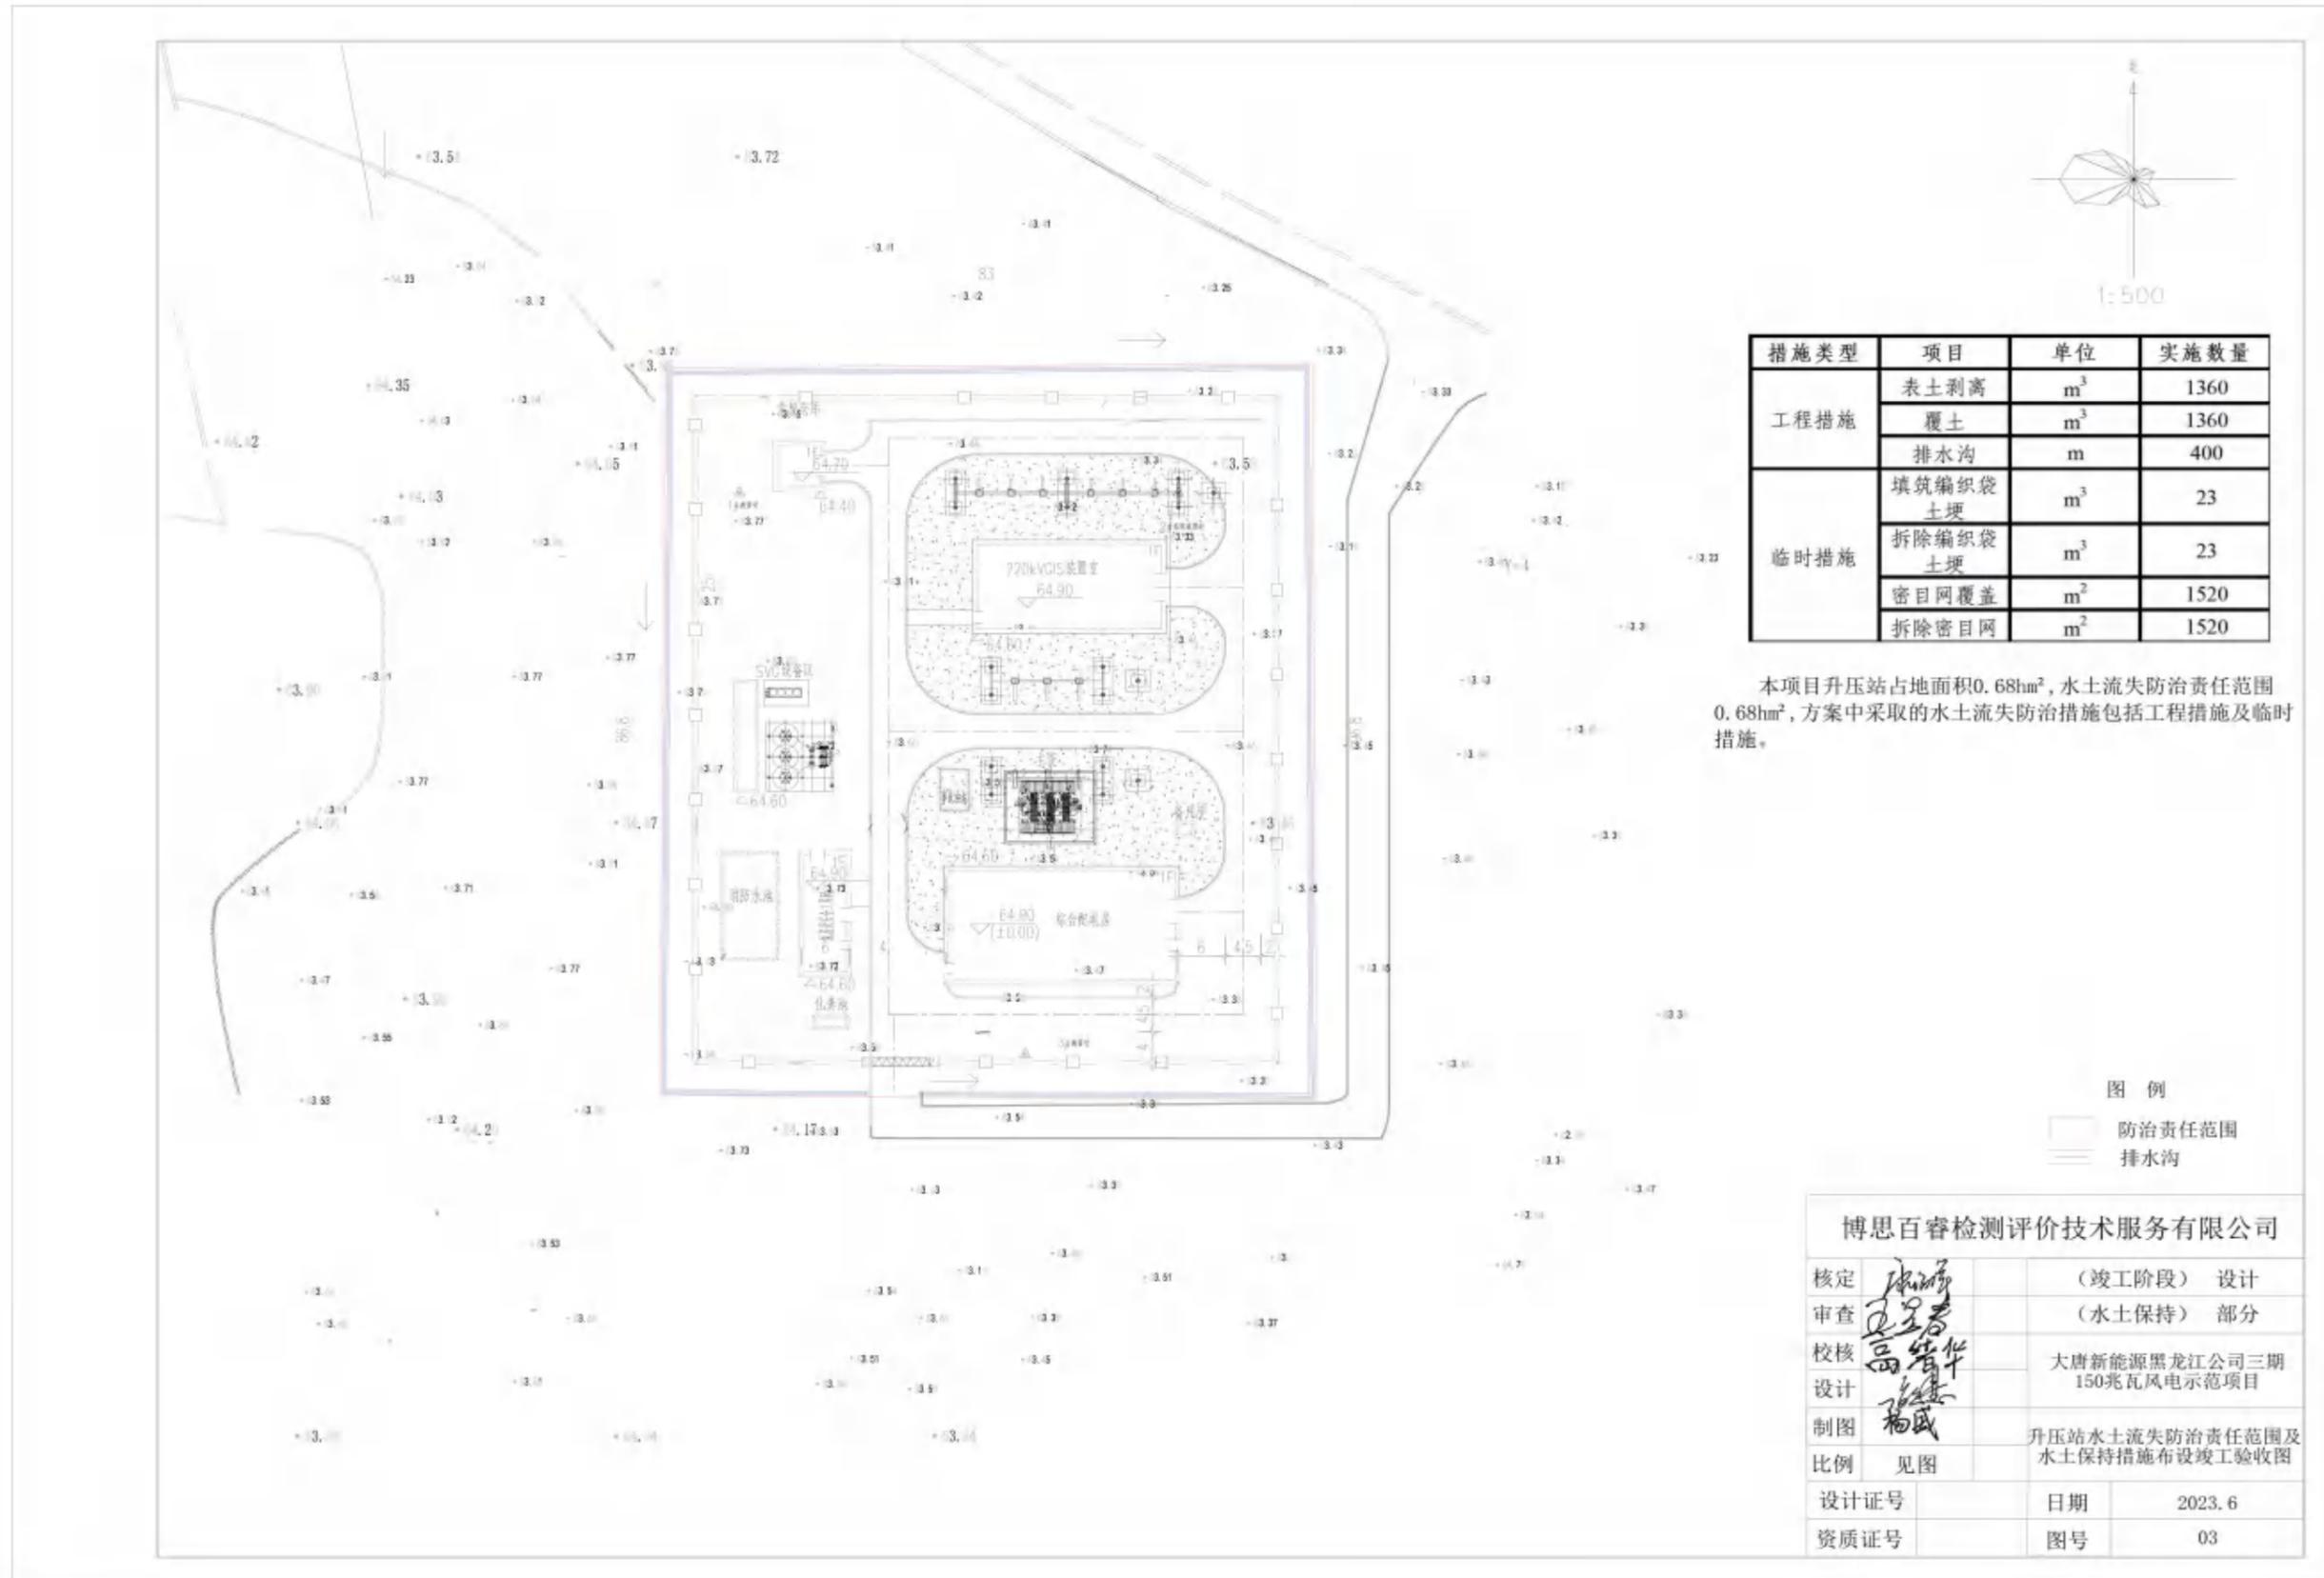
附图 2: 水土流失防治责任范围及水土流失防治措施竣工验收图

项目分区	防治责任范围监测结果	
	方案设计	实际建设
风电机组区	10.1	10.1
升压站区	0.68	0.68
输电线路区	12.81	12.81
运输道路区	18.4	18.4
施工生产生活区	0.87	0.87
小计	42.86	42.86

分区名称	核算分类	核算类型	单位	核算范围监测结果		实施时间
				方案设计	实际建设	
风电机组区	工程措施	剥离表土	m <sup>2</sup>	0.05	0.05	2021.4
		表土回覆	m <sup>2</sup>	0.02	0.02	2022.2
	植物措施	复耕	ha	0.03	0.03	2022.2
		撒播草籽	ha	0.00	0.00	2022.4
	临时措施	全封闭围挡	m <sup>2</sup>	8350	8350	2021.4
		密目网苫盖	m <sup>2</sup>	8350	8350	2022.2
		编织袋苫盖	m <sup>2</sup>	56	56	2021.4
		临时沉沙池	m <sup>2</sup>	56	56	2022.2
		临时排水沟	m	0.14	0.14	2021.4
		临时苫盖及拦挡	m	0.14	0.14	2021.9
升压站区	剥离表土	m <sup>2</sup>	400	400	2022.2	
	密目网苫盖	m <sup>2</sup>	1250	1250	2021.4	
	密目网苫盖	m <sup>2</sup>	1250	1250	2022.2	
	临时沉沙池	m <sup>2</sup>	25	25	2021.4	
输电线路区	工程措施	剥离表土	m <sup>2</sup>	0.75	0.75	2021.1
		表土回覆	m <sup>2</sup>	0.75	0.75	2021.12
	植物措施	复耕	ha	5.51	5.51	2022.1
		撒播草籽	ha	12.79	12.79	2022.3
	临时措施	全封闭围挡	m <sup>2</sup>	7.27	7.27	2022.4
		密目网苫盖	m <sup>2</sup>	23077	23077	2021.04-2021.12
		密目网苫盖	m <sup>2</sup>	4800	4800	2021.10-2021.12
		剥离表土	m <sup>2</sup>	2.14	2.14	2021.4
		表土回覆	m <sup>2</sup>	2.14	2.14	2022.2

撒播草籽	ha	5.27	5.27	2022.4
运输道路区	剥离表土	m <sup>2</sup>	23116	23116	2021.4	
	密目网苫盖	m <sup>2</sup>	23116	23116	2022.2	
	撒播草籽	m <sup>2</sup>	4284	4284	2021.4	
	撒播草籽	m <sup>2</sup>	4284	4284	2.22.2	
	剥离表土	m <sup>2</sup>	0.17	0.17	2021.4	
	表土回覆	m <sup>2</sup>	0.17	0.17	2022.2	
施工生产生活区	工程措施	全封闭围挡	ha	0.87	0.87	2022.3
		撒播草籽	ha	0.87	0.87	2022.4
	临时措施	临时沉沙池	m	187	187	2021.3
		临时沉沙池	m	187	187	2022.2
		临时沉沙池	m	1	1	2021.3
		临时沉沙池	m	1	1	2022.2
		密目网苫盖	m <sup>2</sup>	1604	1604	2021.3
		密目网苫盖	m <sup>2</sup>	1604	1604	2022.2
编织袋苫盖	m <sup>2</sup>	28	28	2021.3		
编织袋苫盖	m <sup>2</sup>	28	28	2022.2
